تميع المعادن الصب غير المعالجة (خام النيكل وتراب الحديد)

ريان / عمرو محمد الدمرداش

محاضر بكلية النقل البحري

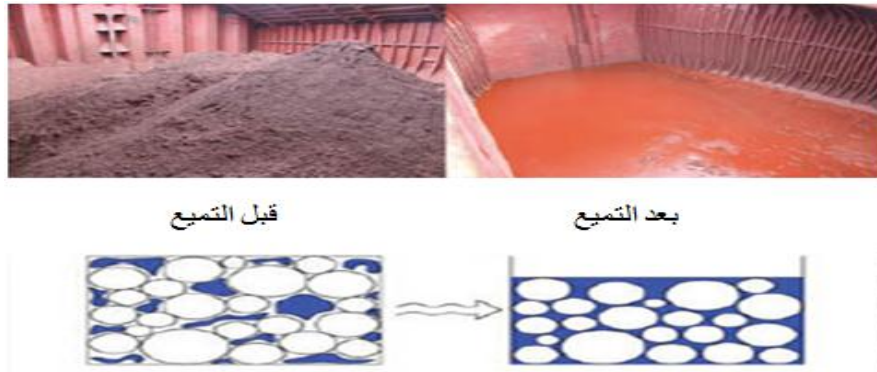
يعرف التميع على أنه عملية تحول المادة من الحالة الصلبة أو الغازية إلى الحالة السائلة، ويمكن شرح التميع ببساطة بأنه إذا أحضرنا زجاجة من الكاتشب وقلبناها رأساً على عقب فلن يخرج منها الكاتشب؛ ضع غطاء الزجاجة ثم رجها ستجد أن الكاتشب يخرج بسهولة إذا قلبتها – لأنه الآن يعاني من التميع. (Lloyd's, 2012) فالتميع يحدث نتيجة لانضغاط البضاعة. ففي الحالة الصلبة قبل التميع (الصورة على اليسار) شكل 4-1، تحدث قوى الاحتكاك في البضائع عن طريق الاتصال المباشر بين جزيئات البضاعة. ويكون هناك مسافات بين الجزيئات كافية لاستيعاب الرطوبة الكامنة ونسبة الهواء المتخلل. عندما تنضغط البضاعة تحت تأثير حركة السفينة، يقل الحجم بين الجزيئات ويتم طرد الهواء المتخلل بين جزيئات البضاعة. في نهاية المطاف فإن ضغط المياه الناتج عن الانضغاط بسبب حركة السفينة يضغط الجزيئات لبيعهها عن بعضها البعض، أى تقوم حركة السفينة بزيادة ضغط المياه التي تكمن في المادة، والتي تقوم بدفع الجزيئات عن بعضها البعض (الصورة على اليمين)، مما يؤدي إلى فقدان الاتصال المباشر بين الجزيئات هذا يقلل فجأة الاحتكاك بين الجزيئات، هذه العملية هي تحول من الحالة الصلبة إلى حالة سائل لزج التي تمكن كل أو جزء من البضاعة لأن تنبسط لتشكل سطح سائل. (Martin Jonas, 2010)

شكل 4-1 التميع

أى أنه عندما تتعرض البضائع لدوران متكرر أو تتعرض لقوى دورانية، مثل درفلة السفينة (الطولية / العرضية) والرجرجة) والحركة الرأسية للسفينة، فإن ذلك يقلل حجم الفراغات بين جزيئات الشحنة، والذي يتسبب في ارتفاع ضغط المياه المسامية، مقللاً بذلك من مقاومة احتكاك الجزيئات. ضغط المياه المسامية يشير إلى ضغط المياه الجوفية المعقودة داخل التربة أو الصخور، في الفجوات (المسام) بين الجسيمات. (Whkkipadia, 2013) إذا كان ضغط المياه المسامية زائداً بما فيه الكفاية، يمكن أن تصل الشحنة إلى نقطة الرطوبة للتدفق للشحنة. وتدخل البضاعة مرحلة انتقالية بحيث تبدأ في التصرف مثل السوائل بسبب فقدان الاحتكاك بين الجسيمات. هذه العملية تسمى التميع.

عندها تميل البضائع وتتحرك تدريجيا لاتجاه واحد بسبب درفلة السفينة ولا تعود مرة أخرى إلى مكانها. ومع الدرفلة يزداد ميل البضائع في جانب واحد تدريجيا ويزداد ميل السفينة. ويزداد الفقد في اتزان السفينة ويزداد احتمال انقلابها.
